## Тепловизионное обследование железобетонных плит крепления откосов грунтовых гидротехнических сооружений

*К.т.н., ведущий научный сотрудник В.Г. Штенгель\*;  
техник В.С. Недялков,  
ОАО «ВНИИГ им. Веденеева»*

## Infared image inspection of ground hydraulic constructions slopes fastening reinforced concrete slabs

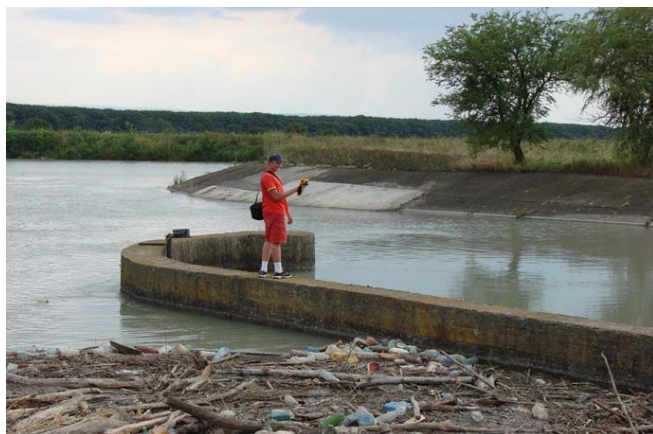
**Рисунок 3. Обследование откосов шлюза-распределителя ГАЭС**

Угол заползания откосов берегов нижнего бьефа шлюза-распределителя 35–45°, проектная толщина монолитных плит 200 мм, сборных плит – 150 мм, грунтовое основание – сухой песок, под швы плит уложен гравийный обратный фильтр. Доступ к откосу осуществлялся с противоположного берега, с расстояния до 70 м. В период обследования (август 2011 г.) средняя дневная температура воздуха составляла +30°C. Ночная температура колебалась в пределах от +10° до +15°C. В период обследования было практически полное безветрие. Источник тепла – естественный солнечный нагрев. Плиты обследовались в двух тепловых режимах: на максимальном нагреве в дневное время (плиты над полостями более теплые, чем на грунте) и на максимальном охлаждении в утреннее время (плиты над полостями более холодные, чем плотно контактирующие с грунтом, аккумулирующим при нагреве тепло).

Проведён поиск отслоений в контактных зонах «плита – основание» железобетонного крепления откосов грунтовой плотины Кубанского водохранилища протяженностью 6800м, а также двух откосов нижнего бьефа шлюза-распределителя ГАЭС длиной по 200 м каждый (рис. 3). Сооружения построены в 1968 году и неоднократно ремонтировались. Откосы плотины заложены под углом 26–30°, проектная толщина плит 200 мм. Основание под плитами – сухой песок, под швы плит уложен гравийный обратный фильтр. Тепловизионный доступ к плитам возможен с воды, т.е. с лодки.
